# 介護施設における室内温熱環境の調査

## -加湿器・濡れタオルによる室内湿度改善効果-

令和4年10月20日

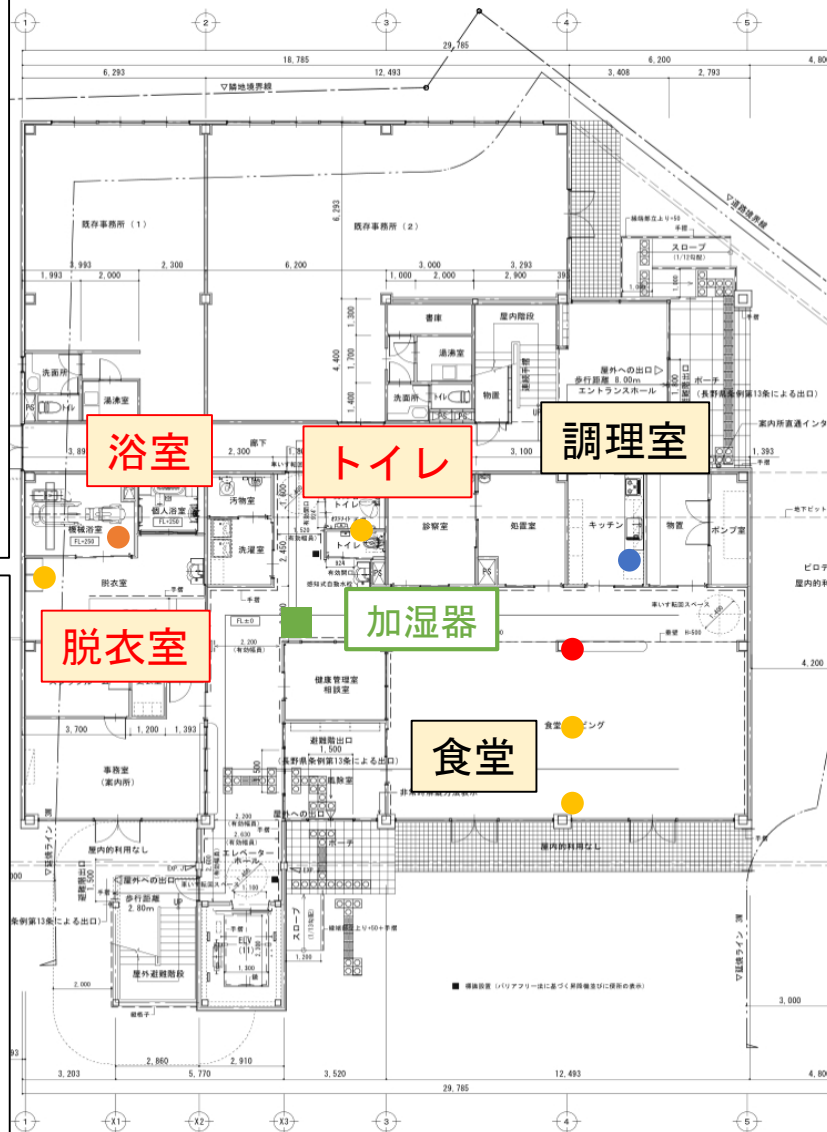
図 1F 計測点

ワイヤレスデータロガー  
RTR-501BL

● : 温湿度計測点

ワイヤレスデータロガー  
RTR-576

● : 温湿度・CO<sub>2</sub>濃度  
計測点

ワイヤレスデータロガー  
RTR-503BL

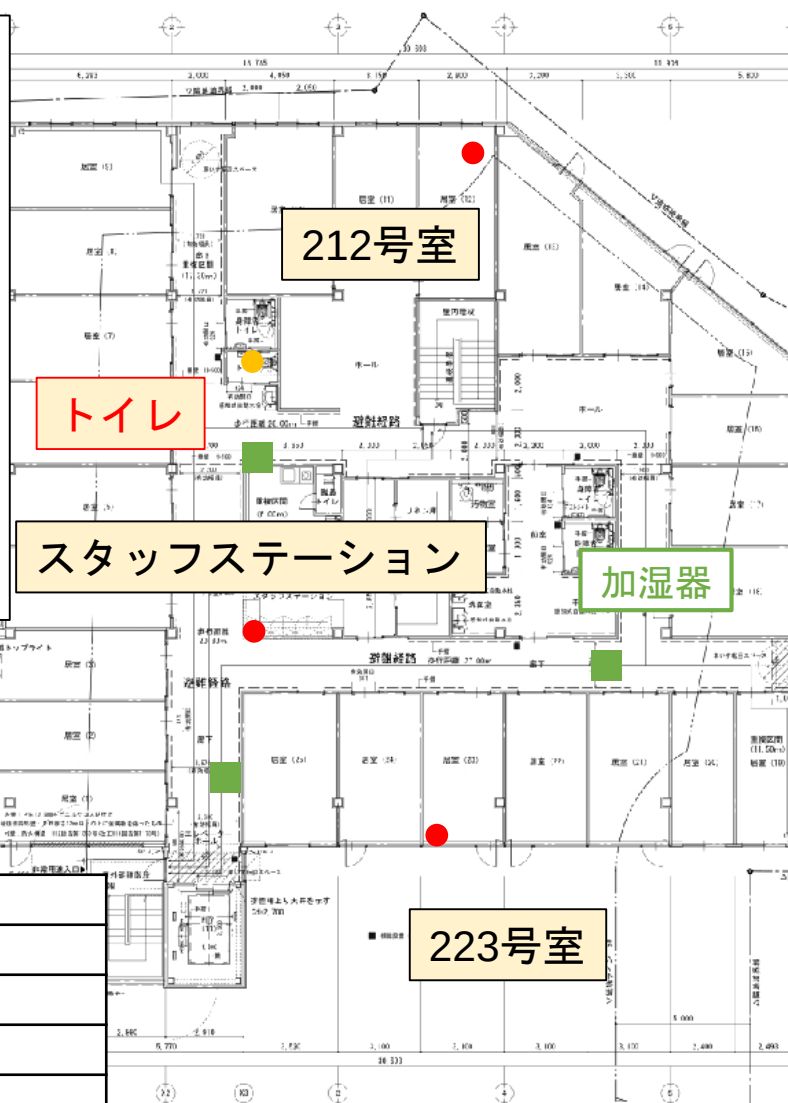
図 2F 計測点

ワイヤレスベースステーション  
RTR500BL

遠隔データ回収用通信機  
(中継機)

ワイヤレスデータロガー  
RTR-576

● : 温湿度・CO<sub>2</sub>濃度  
計測点

ワイヤレスデータロガー  
RTR-503BL

● : 温湿度計測点

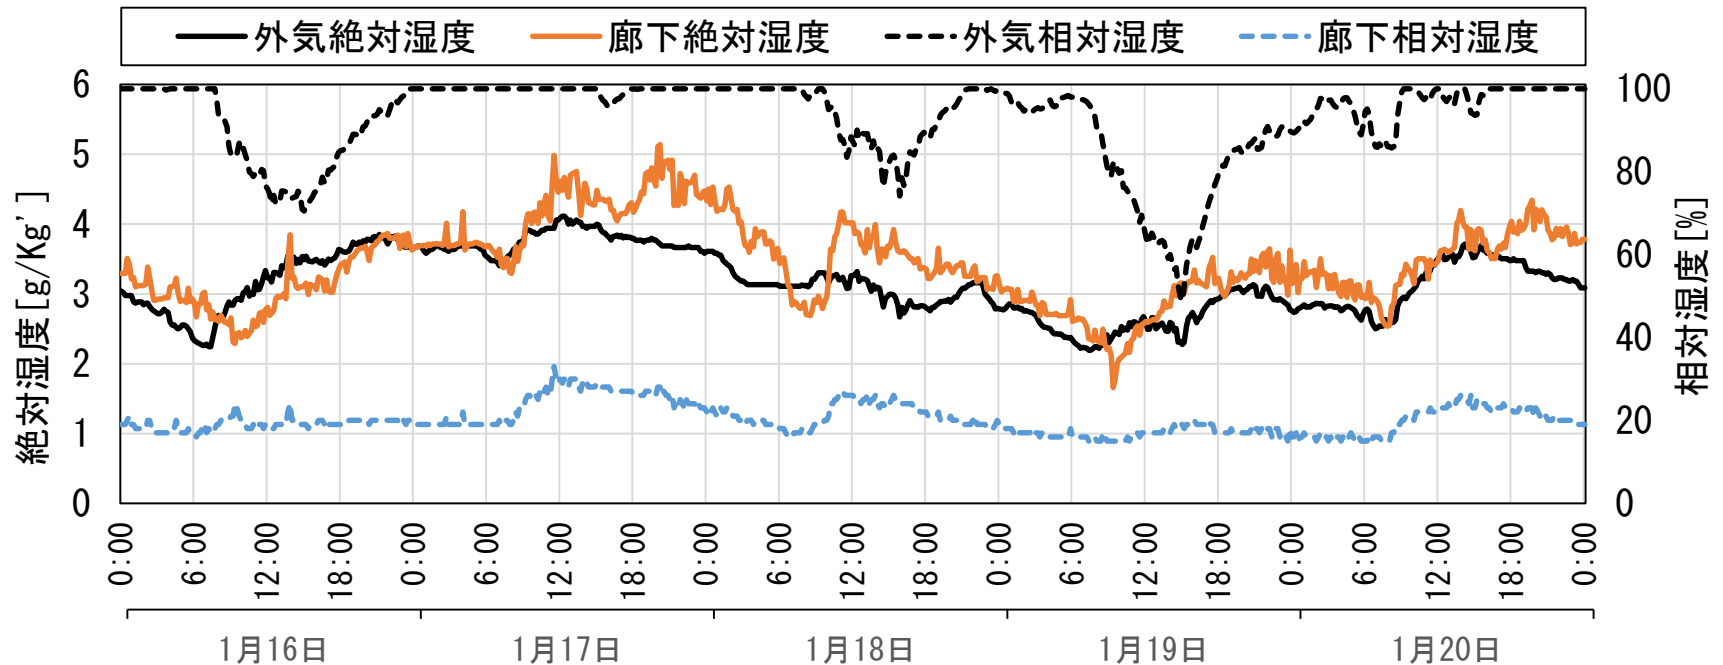
図 外気と廊下の相対湿度と絶対湿度

昨年度の計測結果から、相対湿度が20%～30%で推移しており、基準値である40%を下回っていた。

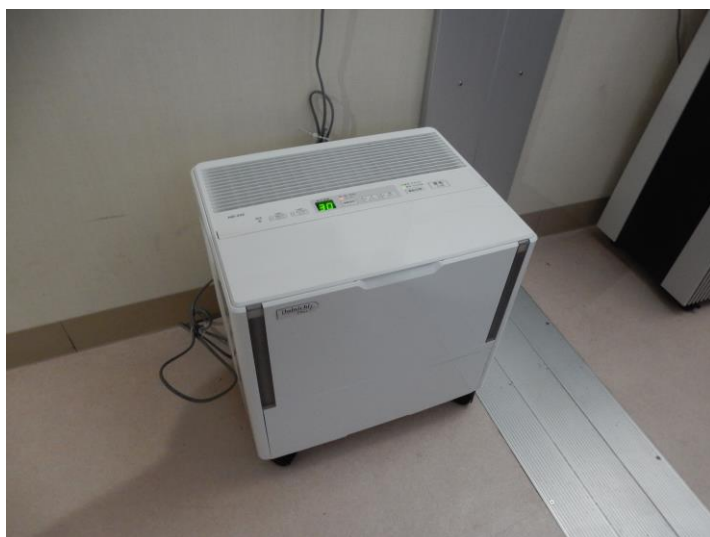
写真 加湿器<sup>1)</sup>

| 品番 | ダイニチ HD243 |
| 運転時間 | 24時間 |
| 最大加湿量 | 2400mL/h |
| 適用床面積 | 110m <sup>2</sup> |

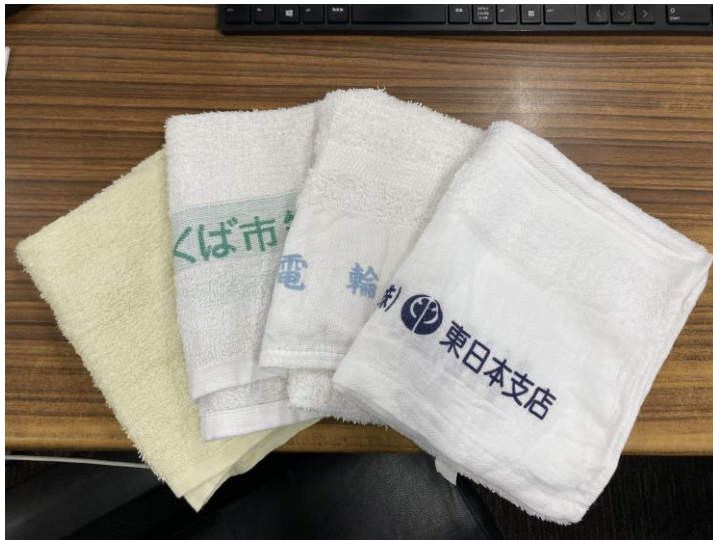
図 使用したタオル

タオルを水に濡らし水が垂れない程度に絞り、ハンガーにかける。タオルは、濡らす前・濡らした後・翌日の朝で軽量を行う。また、研究室内の相対湿度、絶対湿度の推移を確認する。

→4枚で計440gの水が蒸発した

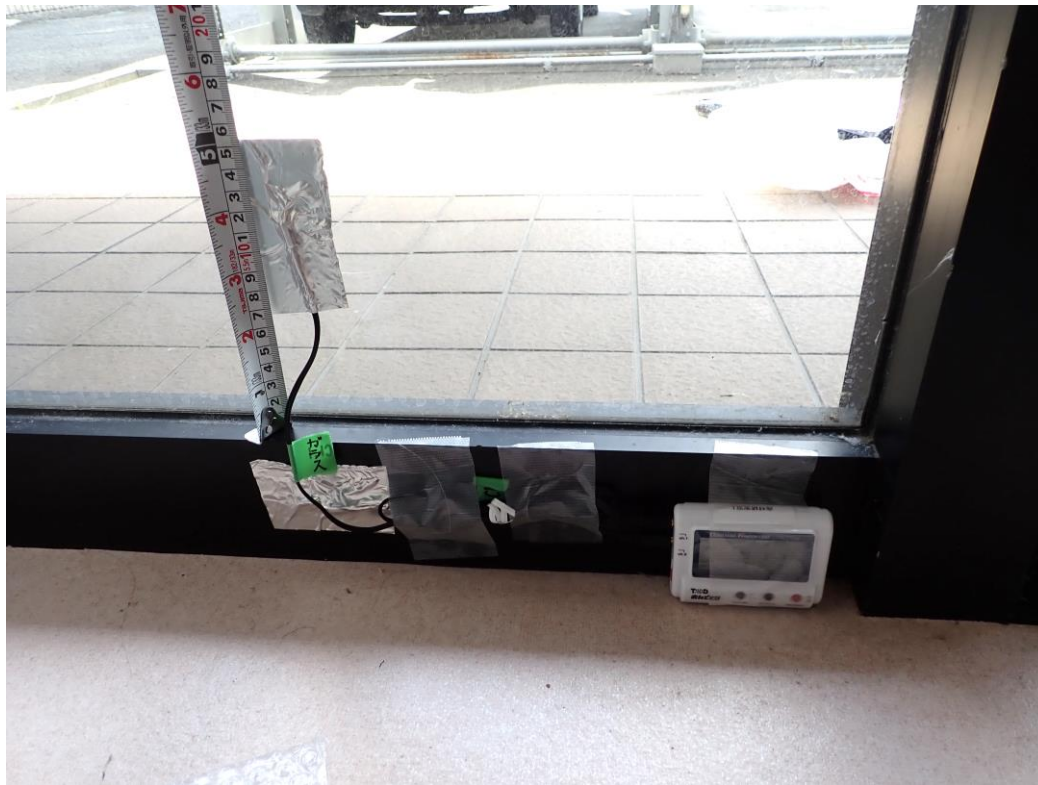
写真 夏期における窓表面温度の実測風景

対策により結露が発生するか分析を行う。

→実際に対策を行う1F食堂と2F居室で窓表面温度を計測する。
